EKSPERTYZA BUDOWLANA

Temat: „Naprawa Główna – remont kapitalny”
Budynku mieszkalnego
ul. Drowskiej nr 10, w Świdwinie

Investor: Zakład Usług Komunalnych Sp. z O. O.
ul. Armii Krajowej nr 21
78 – 300 Świdwin

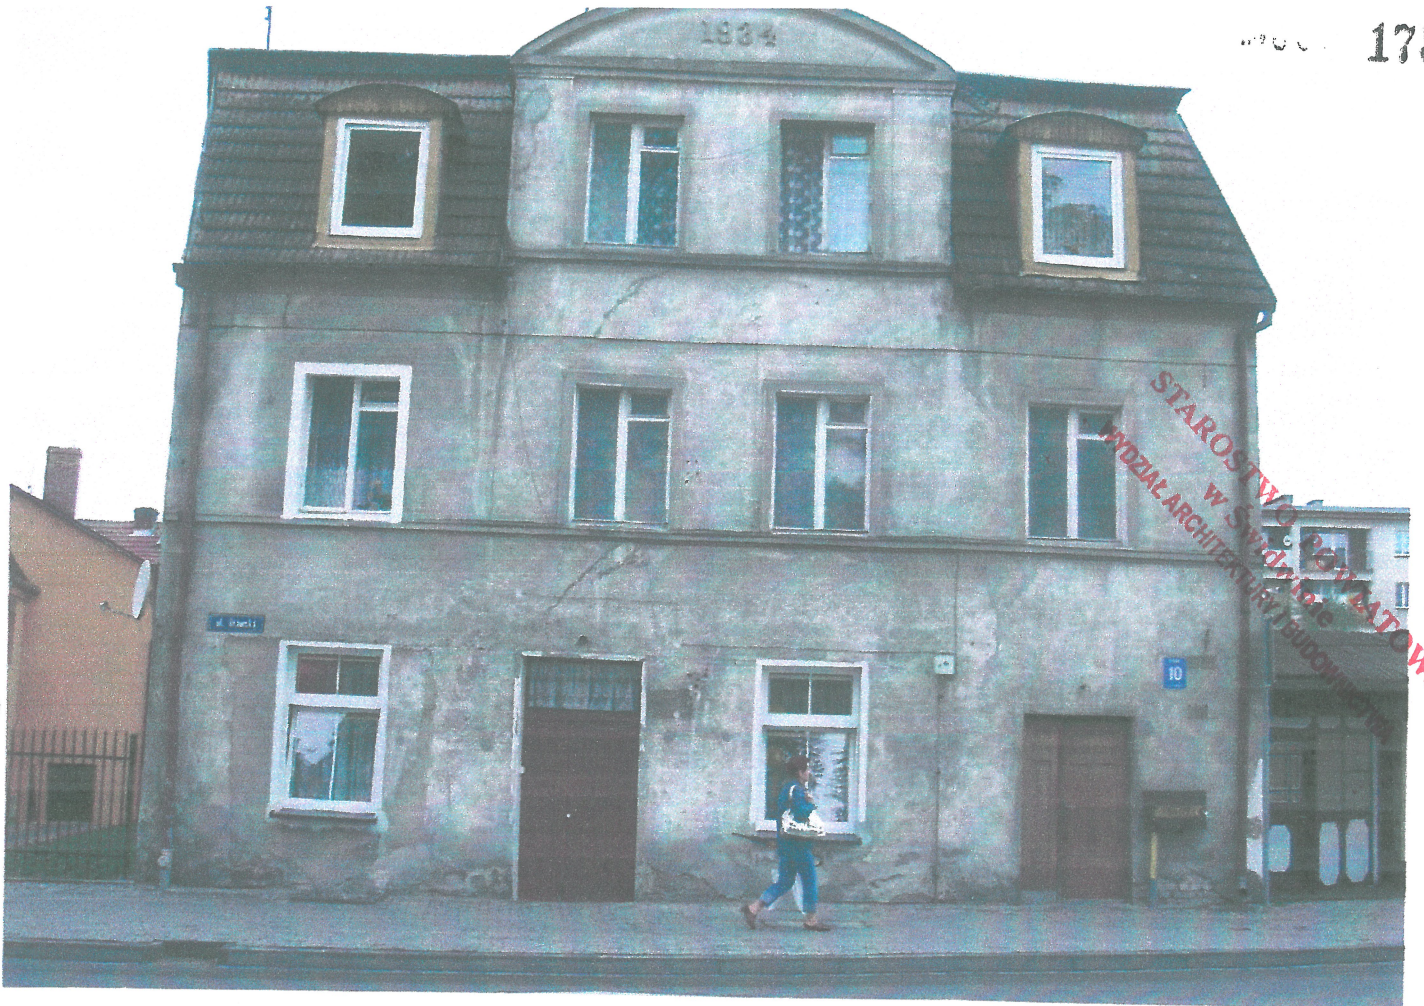
Elewacja Frontowa – Wschodnia.

Widoczne ślady zawilgocenia ściany zewnętrznej w poziomie terenu – poziom chodnika, odpadające tynki w miejscach zawilgocenia. Widoczne ślady spękań na wysokości stropów. Wykwity na ścianie spowodowane przemarzaniem i zalewaniem wodą opadową – nieszczelne i skorodowane rynny i rury spustowe. Szafka przyłącza gazowego skorodowana. Dachówki na połaci dachowej do wymiany.

Na skutek podniesienia poziomu terenu chodnika, poziom parteru budynku jest poniżej poziomu chodnika.

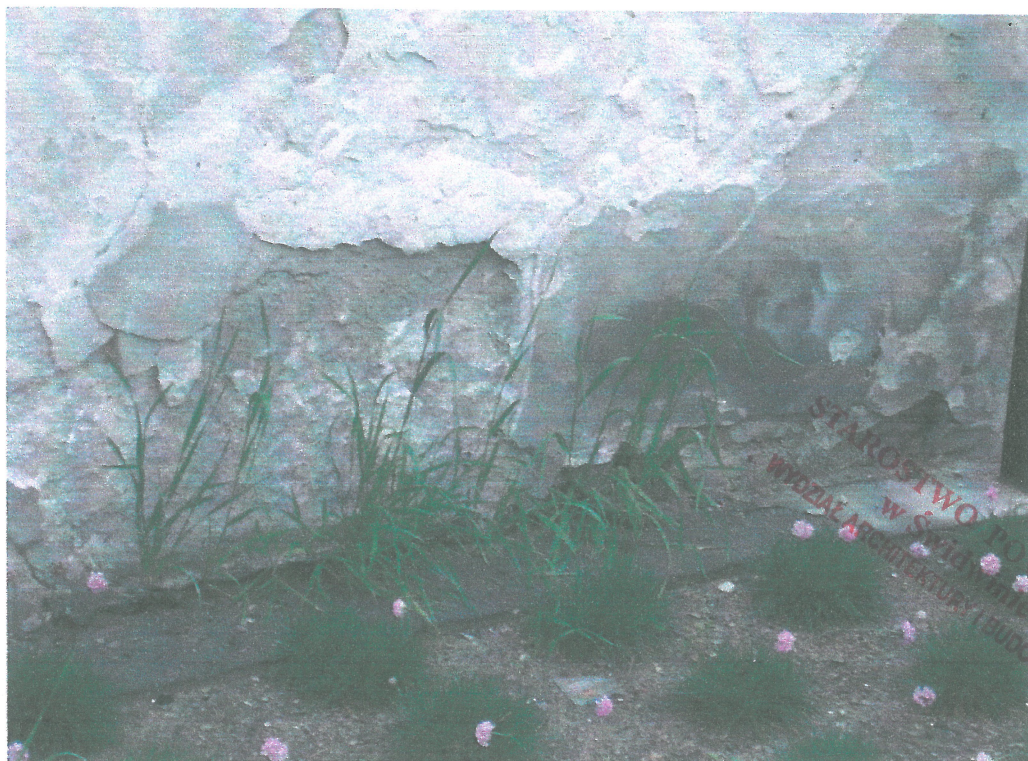
P 8040312

Szczegół elewacji południowej.

Zawilgocenie ściany spowodowane wadliwą izolacją poziomą i brakiem właściwej izolacji pionowej oraz brakiem izolacji termicznej. Są to początki powstawania ognisk zagrzybenia ścian. Do wykonania, izolacje na zewnątrz po odkopaniu ścian fundamentowych oraz wykonanie izolacji termicznej na całej ścianie.

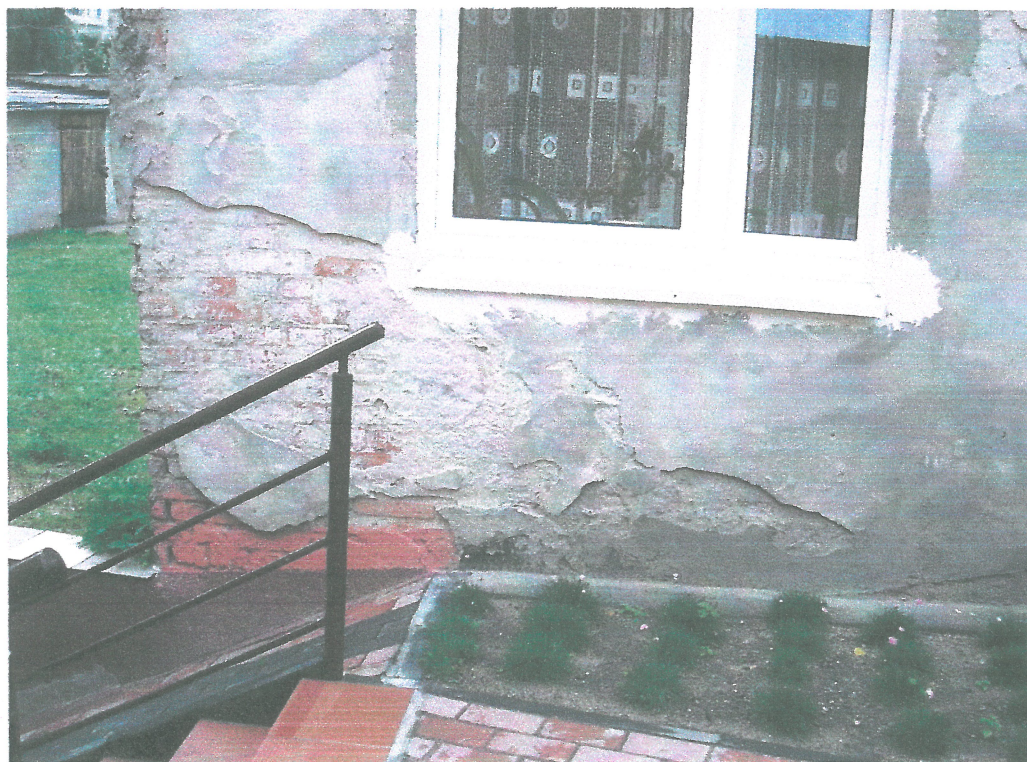
P 8040315

Szczegół elewacji południowej.

Widoczne okno w ścianie ogniowej, do likwidacji. Znacznie zaawansowane zawilgocenie ściany z powodu braku właściwych izolacji przeciwwilgociowych, poziomej i pionowej, na ścianach fundamentowych oraz braku izolacji termicznej na ścianie. Powyższe skutki zawilgocenia, odpadające tynki na skutek przemarzania ścian.

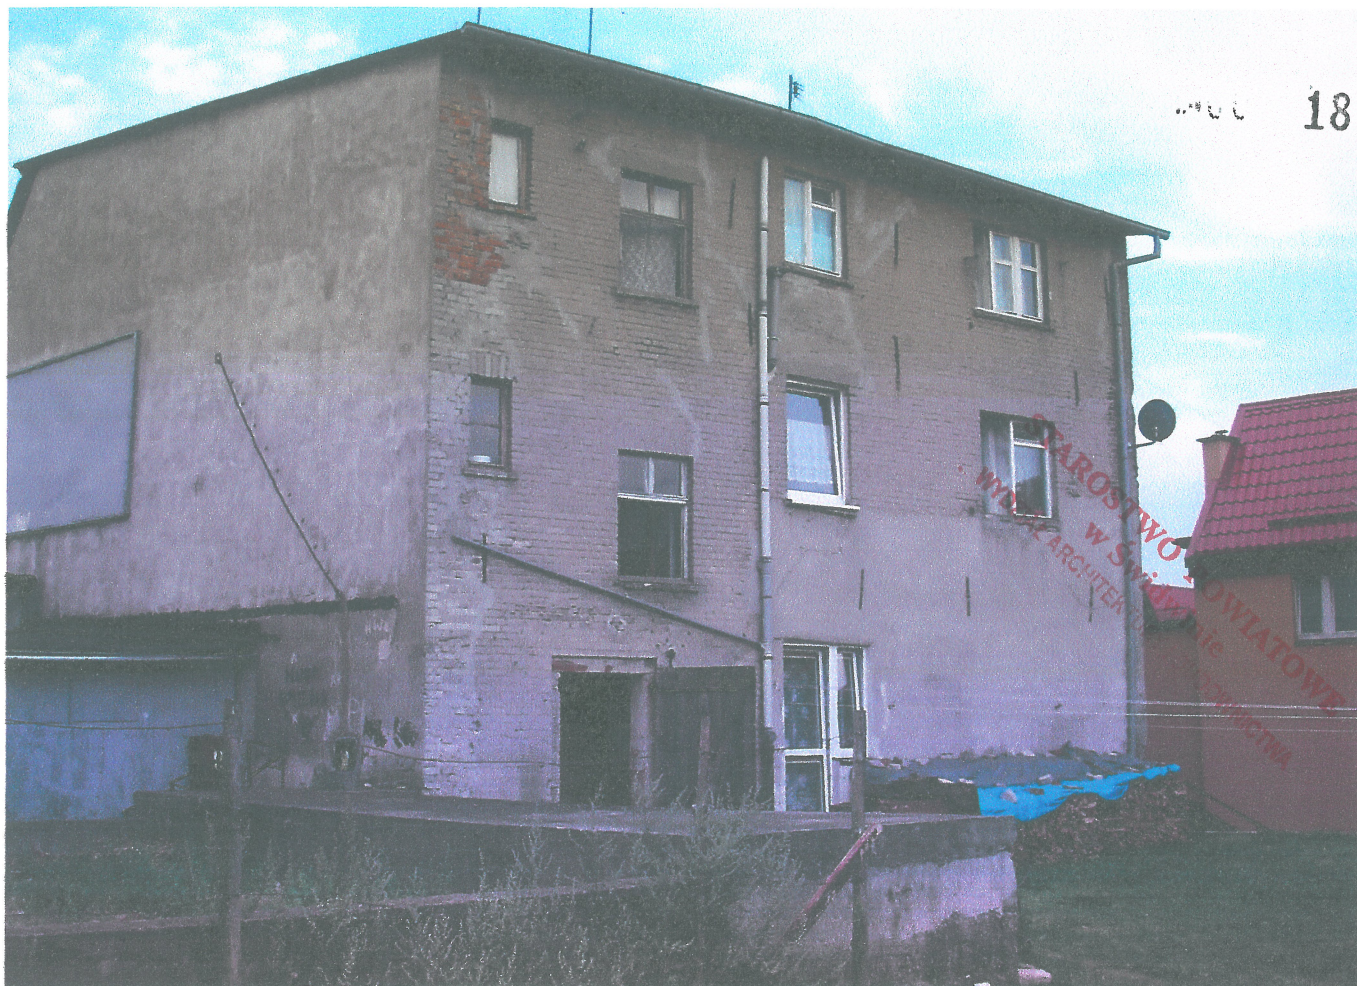
Elewacja zachodnia – od podwórka.

Brak tynków na elewacji. Znacząca korozja ściany z cegły cementowej. Widoczne i zatarte rysy pęknięć na ścianie. Stolarzka okienna drewniana do wymiany. Pion kanalizacyjny wykonany na zewnątrz, niedopuszczalne ze względu na wymagania W.T. do likwidacji i wykonania wewnątrz budynku. Pion ten włączony jest do kanalizacji deszczowej. Drzwi wejściowe typu deskowego, do wymiany. Brak właściwej izolacyjności termicznej ściany.

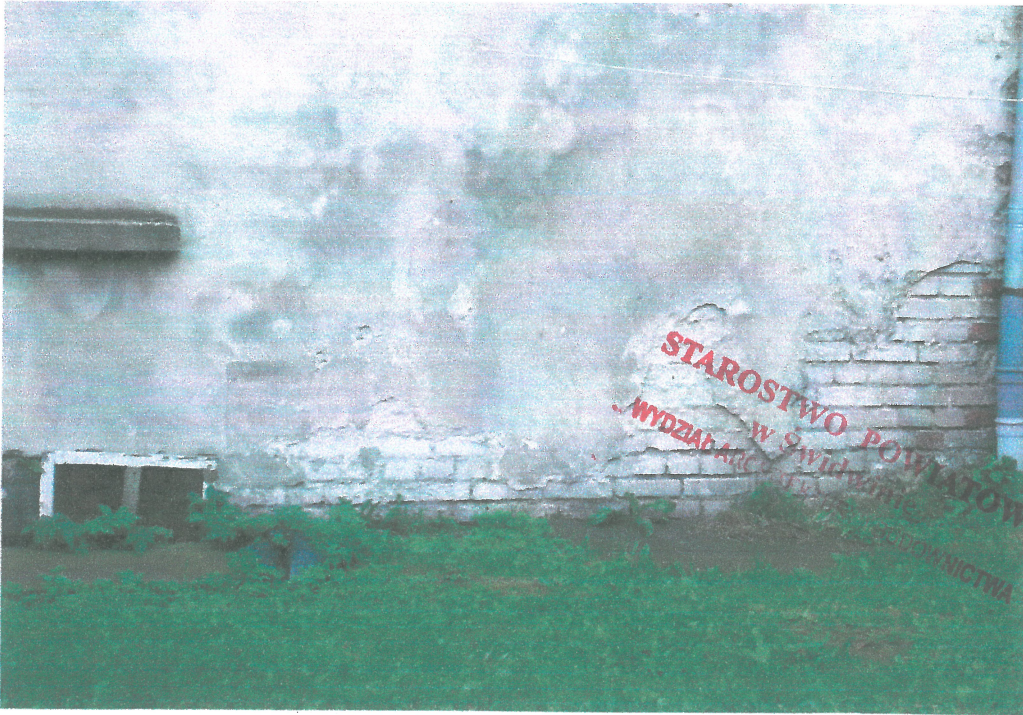
P 8040321

Szczegół elewacji ściany zachodniej.

Widoczne zawilgocenie w poziomie terenu z powodu braku właściwych izolacji, przeciwwilgociowych i termicznej. Zniszczone okienko piwniczne i brak właściwej studzienki przyokiennej. Powyżej strefy zawilgocenia, odpadające tynki z wykwitami wynikającymi z przemarzania ściany. Do wykonania właściwe izolacje na ścianie.

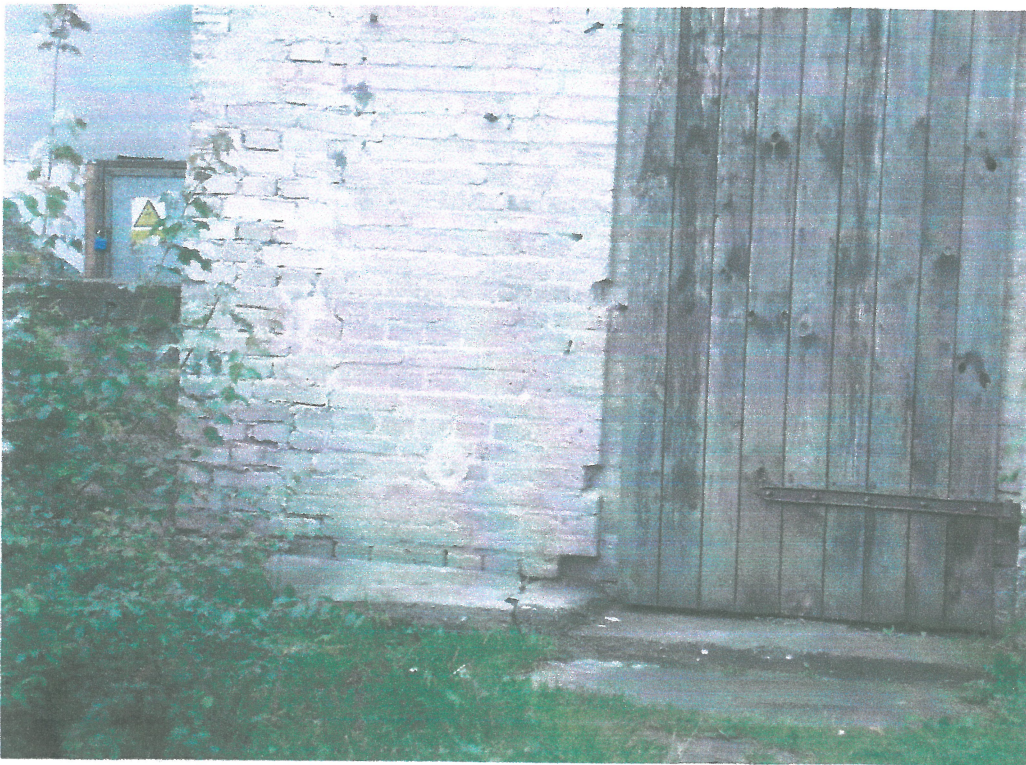
P 8040322

Szczegół elewacji zachodniej – narożnik przy bramie.

Widoczny zły stan techniczny ściany z cegły cementowej z przemurowaniami z cegły cem.-wap. Drzwi wejściowe do pomieszczenia bramy i schodów typu deskowego, bez żadnego zabezpieczenia powłokami malarskimi.

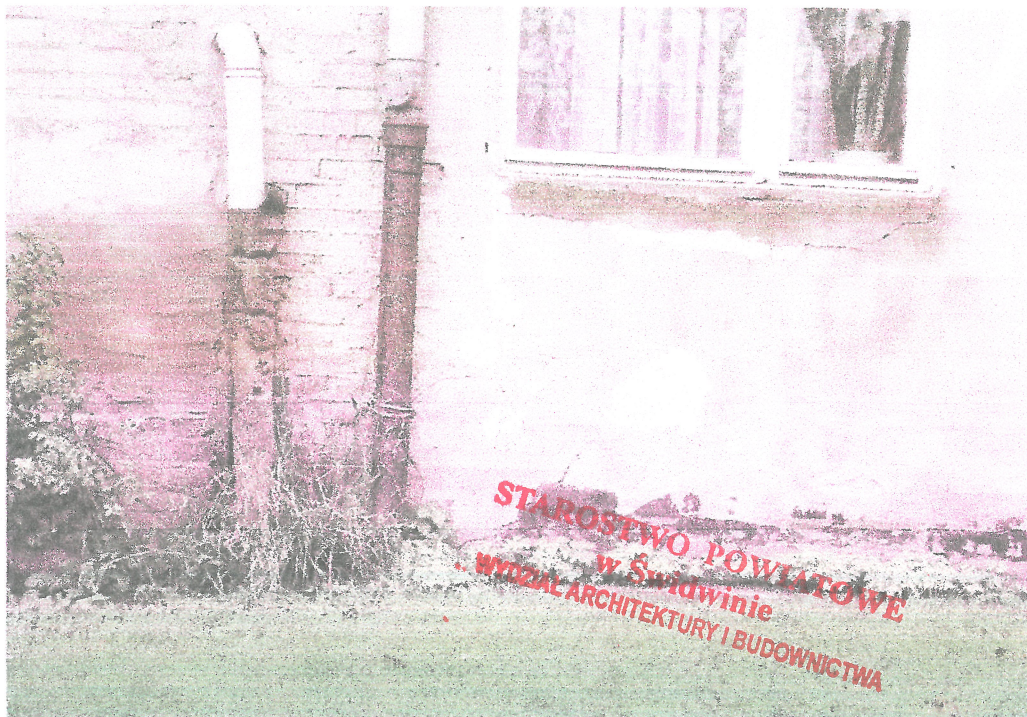
P 8040323

Szczegół elewacji zachodniej.

Niewłaściwe wykonanie pionów kanalizacyjnych, niezgodne z W.T. Włączenie odpływu do kanalizacji deszczowej. Zawilgocenie ściany poniżej otworu okiennego spowodowane brakiem właściwej izolacji przeciwwilgociowej i termicznej ściany i fundamentów. Widoczne spękania ściany pod otworem okiennym.

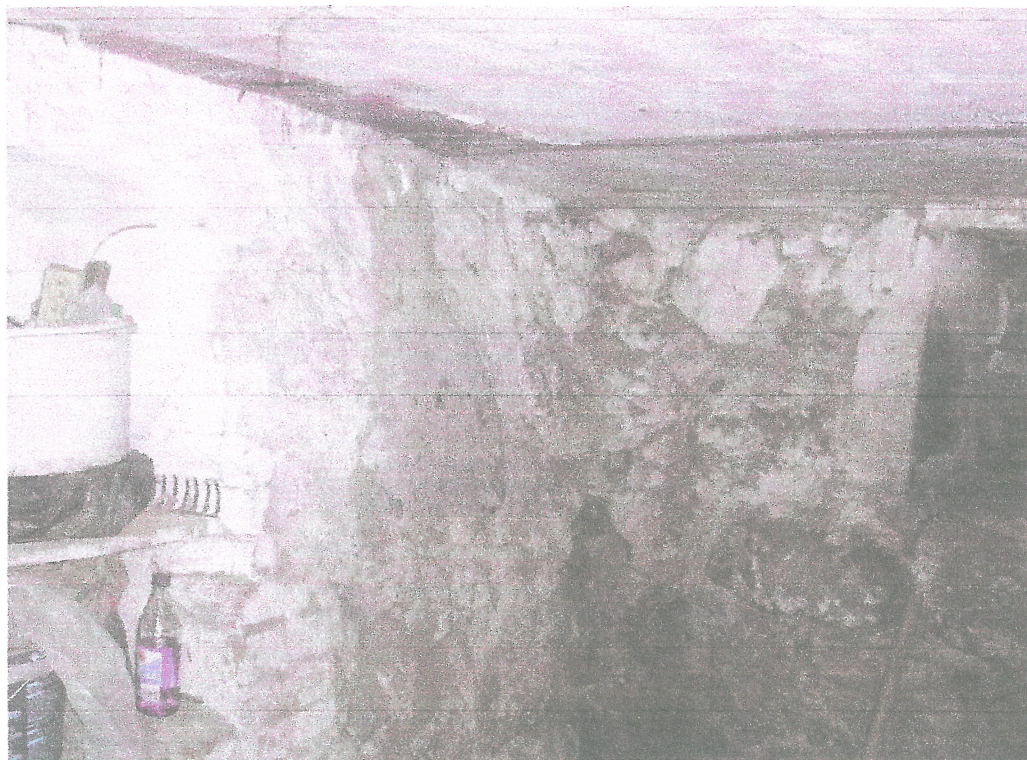
P 7020256

Podpiwniczenie pod mieszkaniem na parterze.

Narożnik ściany od wschodu i od północy. Ściany wykonywane z kamienia polnego i miejscami z cegły. Ściana od wschodu – ul. Drawskiej mocno zawilgocona, na granicy ściany mokrej. Strop nad tym pomieszczeniem z płytek PWS na belkach stalowych. W pomieszczeniu zapach stęchlizny i wilgoć. Brak wentylacji. Wysokość pomieszczenia mniejsza niż wymagania W.T. Pogłębienie piwnic do „pełnego wymiaru” i podbijanie fundamentów nieopłacalne.

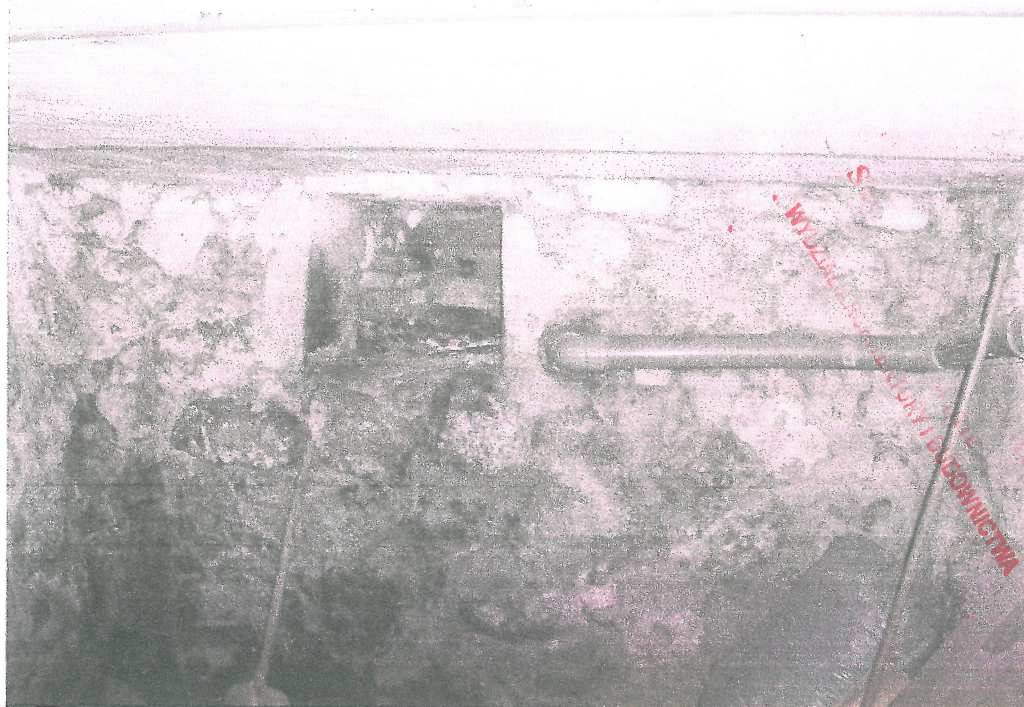
P 7020257

Podpiwniczenie mieszkania na parterze.

Ściana wschodnia podpiwniczenia wykonana z kamienia polnego. Ślady napraw zaprawą cementową. Zamurowane okienko piwniczne. Podłączenie kanalizacji do starego przyłącza kanalizacyjnego z rur kamionkowych. Strop drewniany nad tym pomieszczeniem zamieniono na strop z płytek PWS na belkach stalowych. Rozpatrywać łącznie ze zdjęciem nr P 7020256.

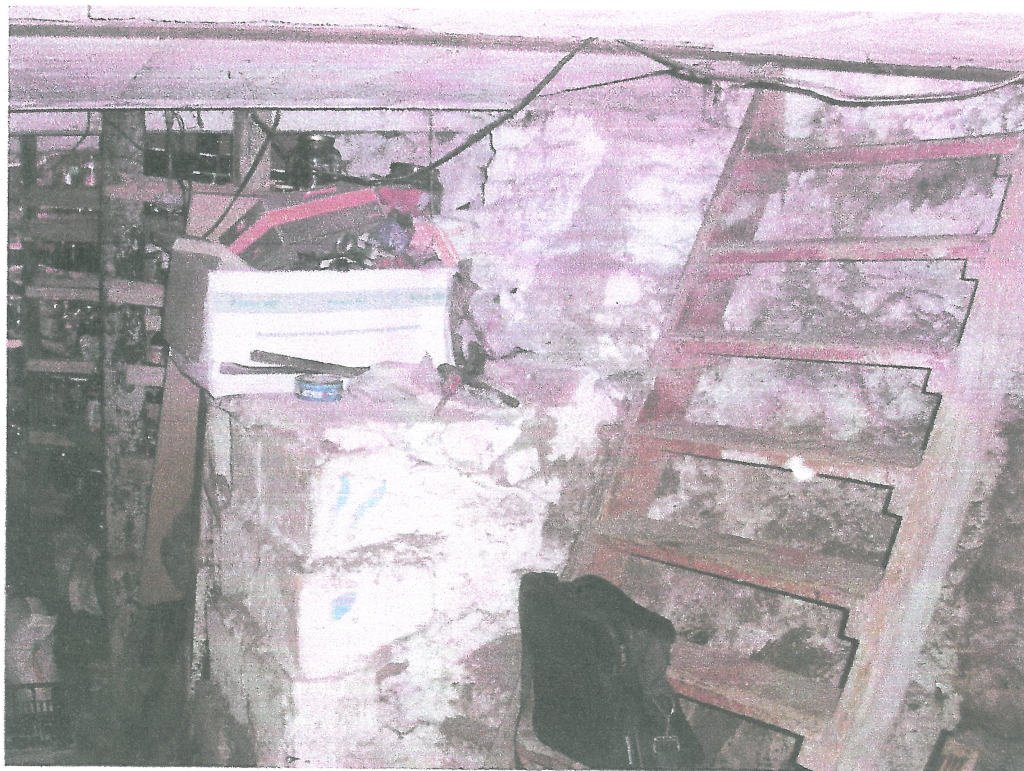
P 7020258

Podpiwniczenie mieszkania na parterze.

Schodki drewniane, drabiniaste, wejście do podpiwniczenia poprzez kłapę włazową z pomieszczenia łazienki. Rozwiązanie niezgodne z wymaganiami W.T.

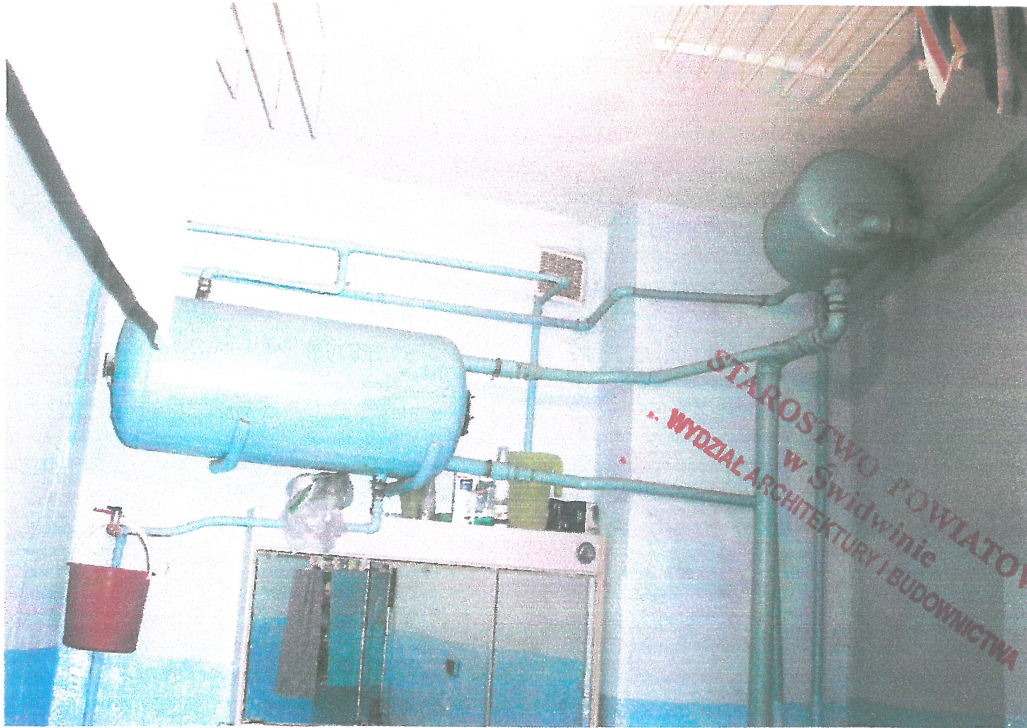
P 7030275

Łazienka w mieszkaniu na parterze.

Wyposażenie instalacyjne CO i CW w łazience, brak wymaganych rozwiązań bezpieczeństwa przez W.T. Wentylacja bezpośrednio przez ścianę ogniową na stronę sąsiada, niezgodne z wymaganiami p.poż. i W.T.

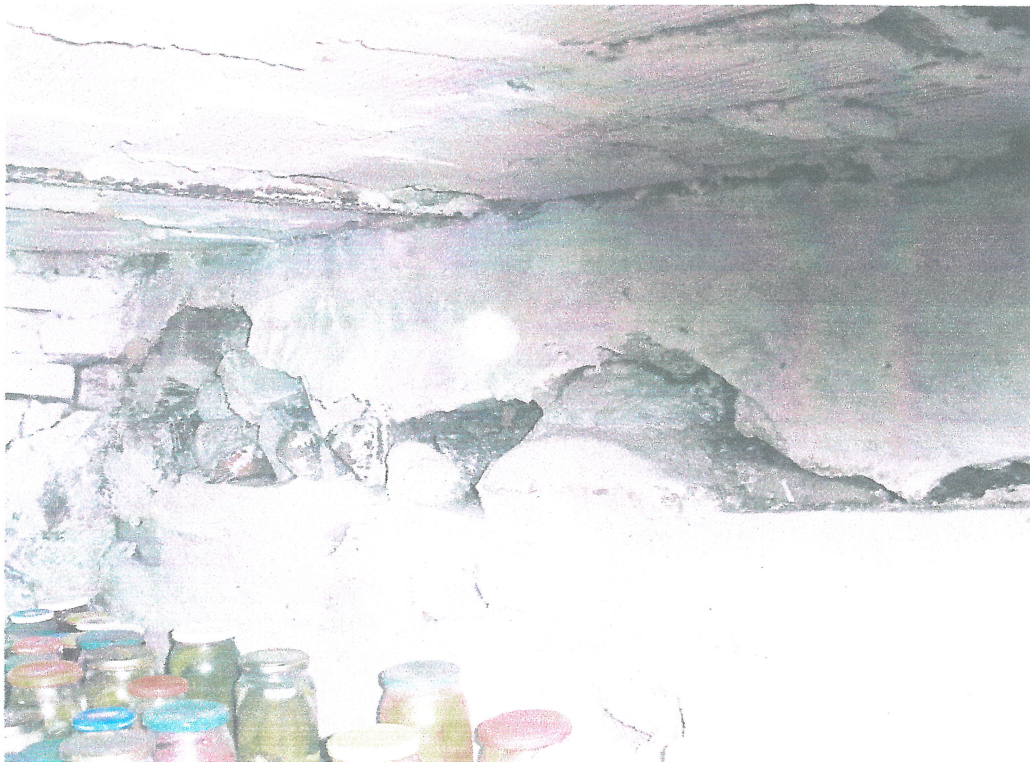
P 7150283

Podpiwniczenie pod bramą.

Widoczny sposób wykonania stropu, strop z pustaków Ackermanna oparty na belkach stalowych. Widoczne „powiązanie” ścian podpiwniczenia i sposób ich wykonania.

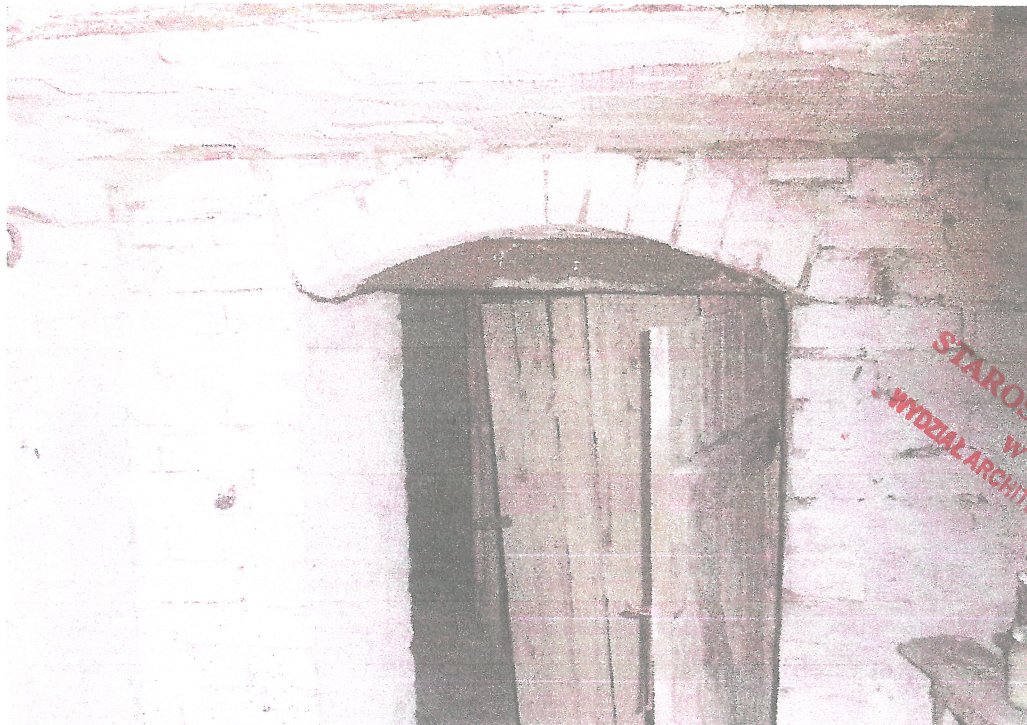
P 7150284

Podpiwniczenie pod bramą.

Ściana poprzeczna w podpiwniczeniu z odcinkowym nadprożem na wysokości 1,60 m w łęku. Ściany bez tynków pomalowane farbą wapienną przez użytkownika tego podpiwniczenia. Znacząca korozja belki stalowej stropu.

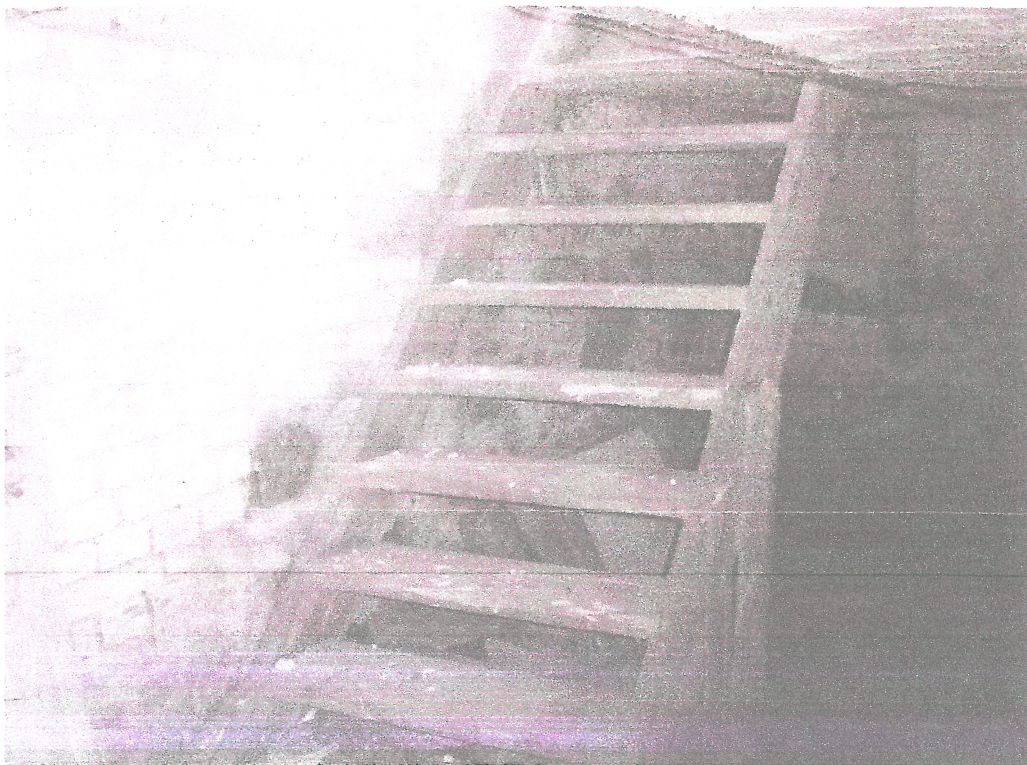
P 7150286

Podpiwniczenie pod bramą.

Drewniane, drabiniaste schodki wejściowe do podpiwniczenia, nie odpowiadają wymaganiom W.T. i przepisom B.H.P. i p.poż. Widoczna różnorodność materiałów ścian.

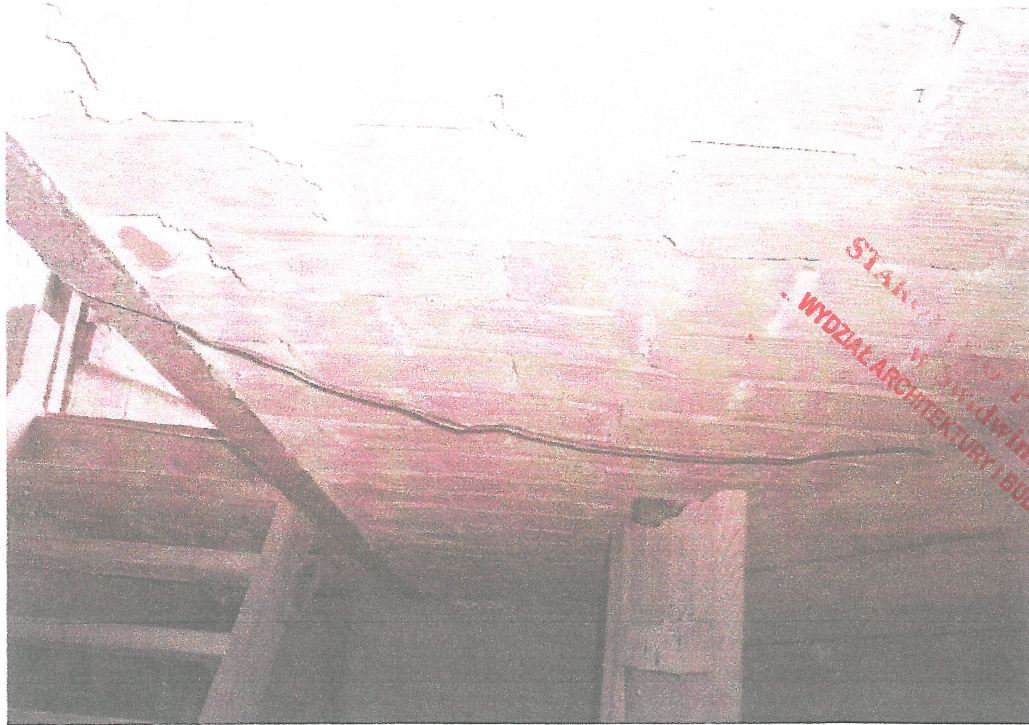
P 7150287

Podpiwniczenie pod bramą.

Sposób wykonania stropu Ackermanna przy wejściu do podpiwniczenia. Znaczna korozja belki stalowej. Podział na poszczególne boksy piwnic wykonane z desek. Tynków w podpiwniczeniu brak.

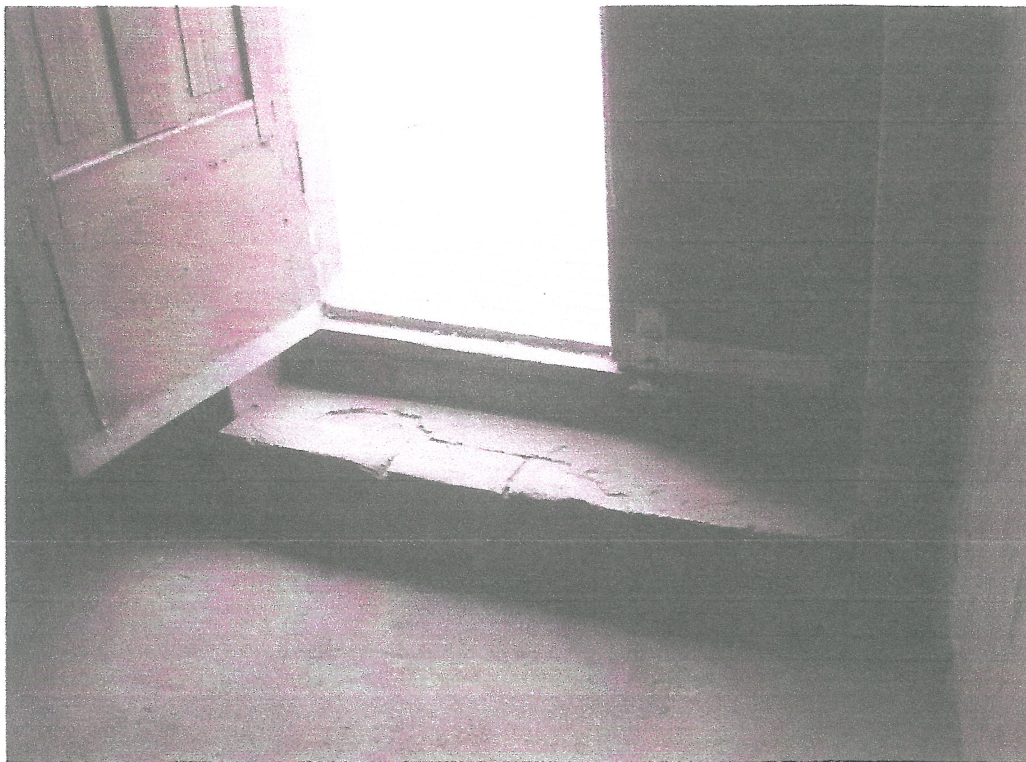
P 8040331

Pomieszczenie bramy.

Widoczna różnica poziomu posadzki w bramie i poziomu chodnika ul. Drawskiej. Częściowy widok drzwi wejściowych do bramy i ich stan techniczny, obicie dolnej płyciny płytą pilśniową.

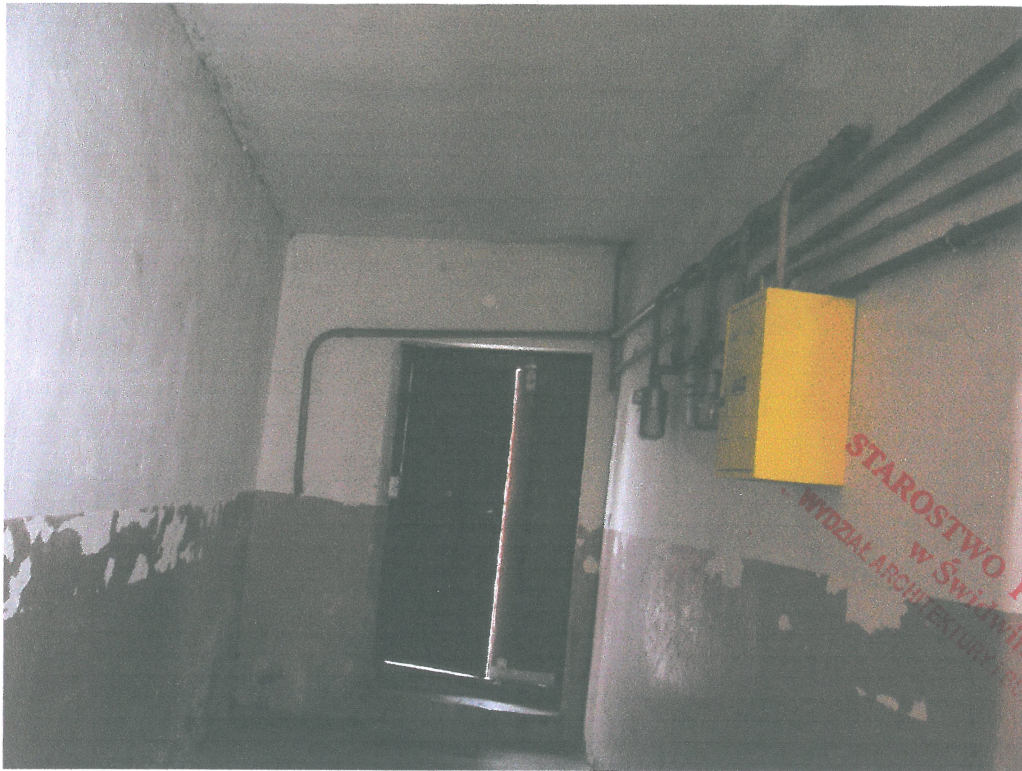
P 8040336

Pomieszczenie bramy.

Widok instalacji gazowej. Brak malowania rur gazowych i postępująca korozja. Brak szafek zabezpieczających na licznikach gazowych. Zniszczone malowanie ścian pomieszczenia.

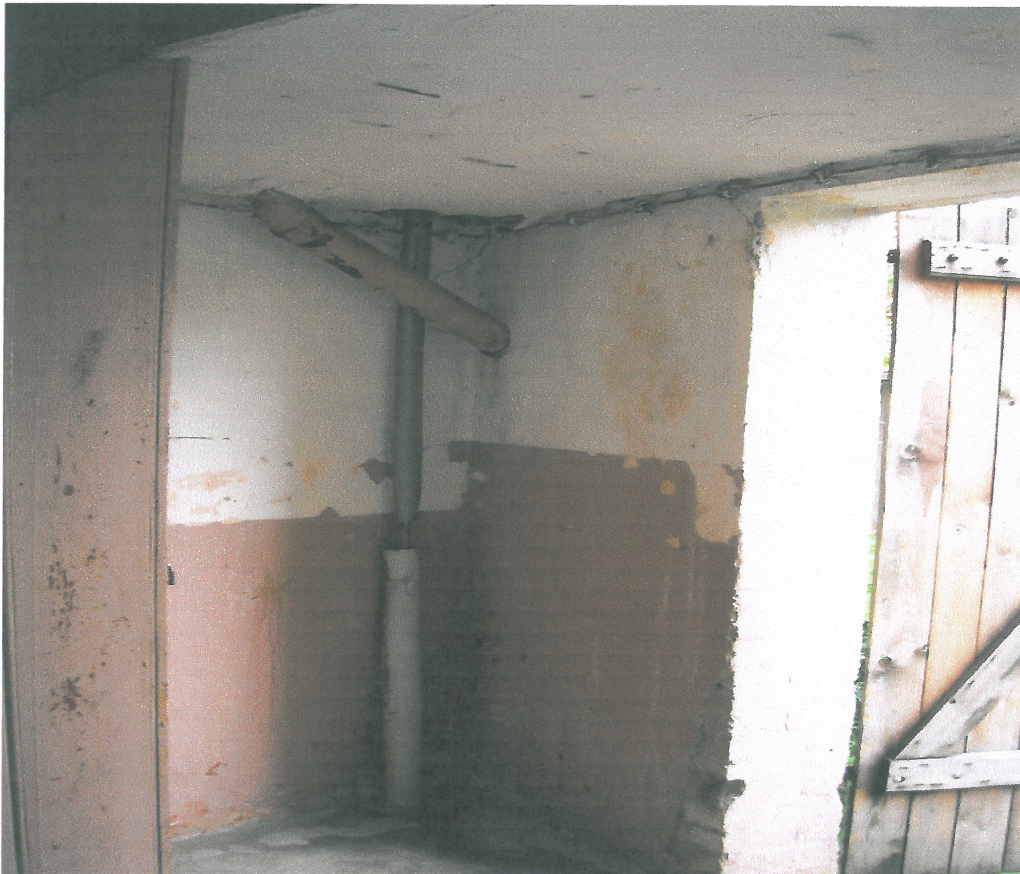
P 8040337

Pomieszczenie bramy.

Sposób wykonania pionu wodociągowego i kanalizacyjnego przy wyjściu z bramy na podwórkę. Sposób ocieplenia i zabezpieczenia przed zamarzaniem.

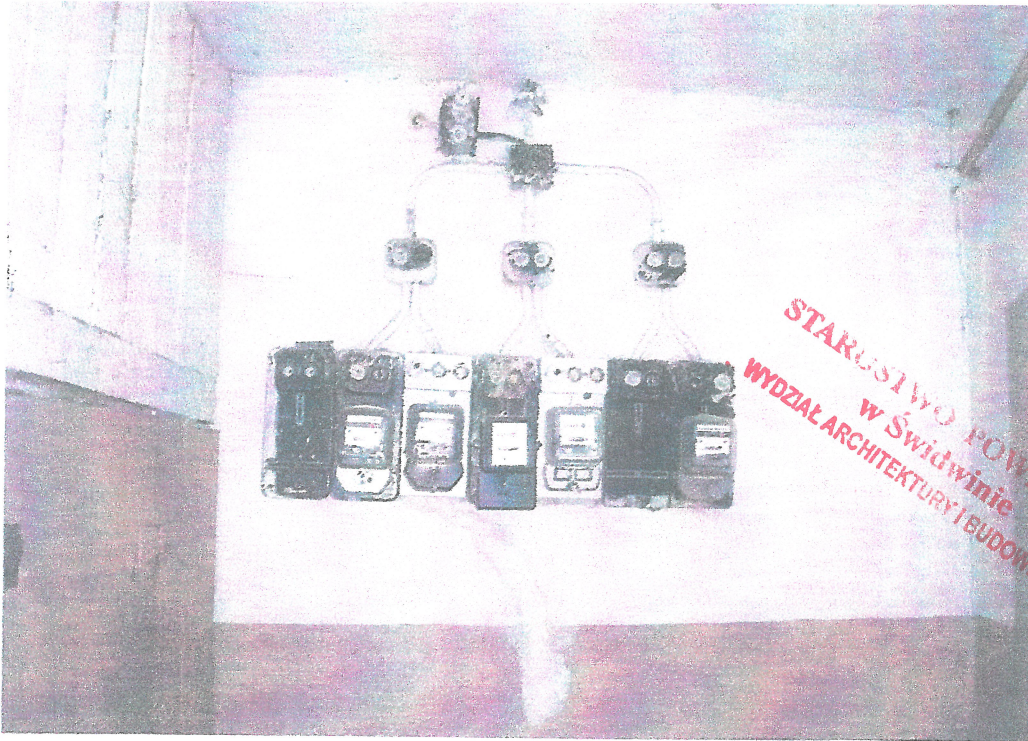
P 8040342

Klatka schodowa poziom 1-go piętra.
Istniejąca tablica rozdzielcza i tablice licznikowe instalacji elektrycznej. Obecny stan techniczny. Komentarz zbyteczny.

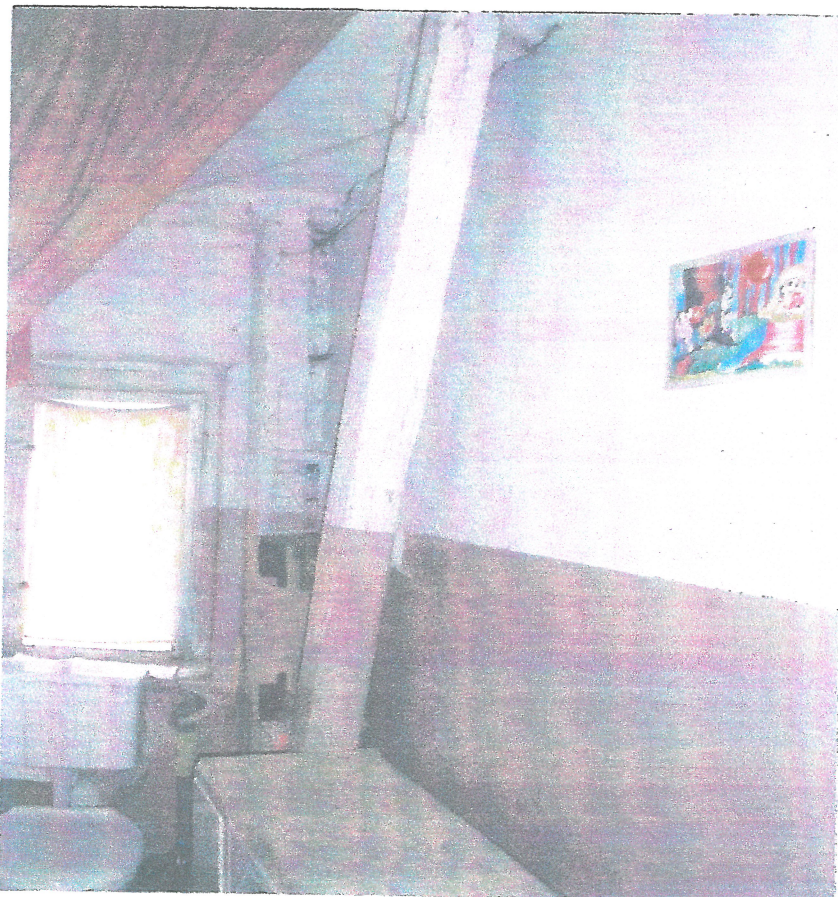
Klatka schodowa poziom 2-go piętra – poddasze.
Wydzielone pomieszczenie sanitarne na schodach za pomocą kotar z materiału. Widoczna drewniana konstrukcja poddasza, bez żadnego zabezpieczenia p.poż. Pomieszczenie to nie odpowiada żadnym standardom pomieszczeń przeznaczonych nawet na czasowy pobyt ludzi.

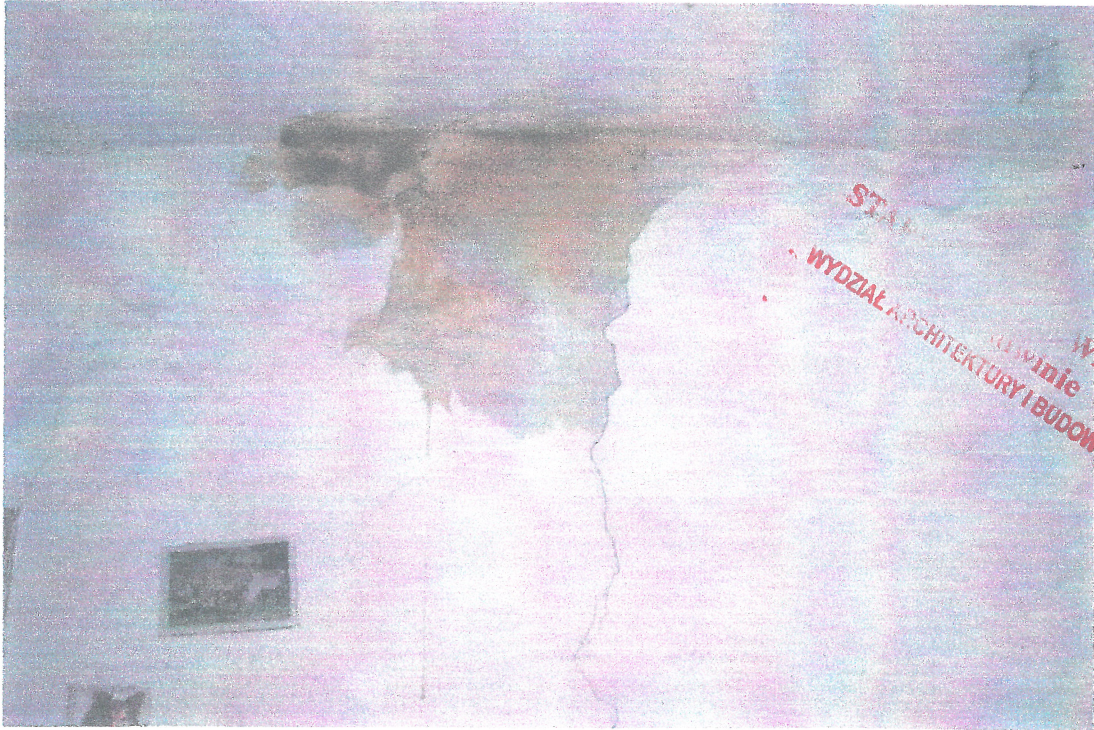
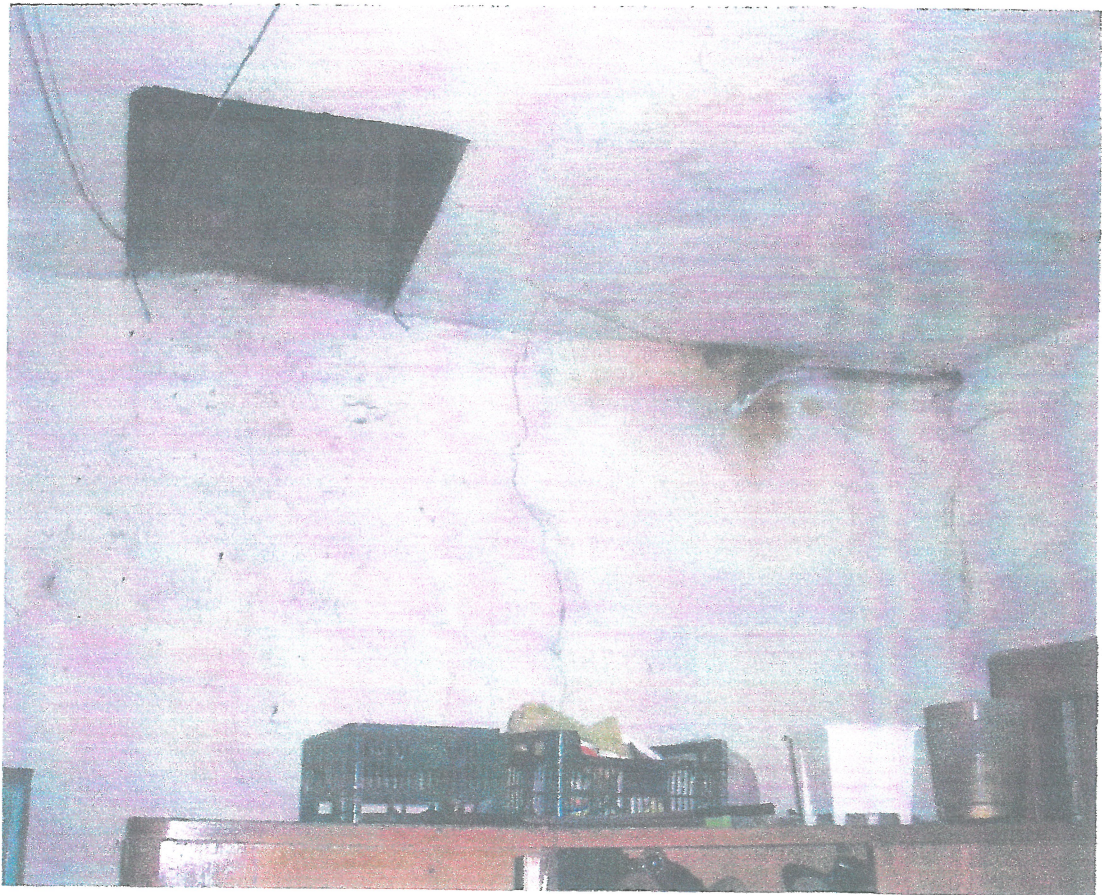
P 8040349
 P 8040350

Poddasze – 2-gie piętro.
 Ślady przecieków przez stropodach świadczące o złym stanie tej przegrody budynku.
