INWENTARYZACJA I OCENA STANU TECHNICZNEGO WIEŻY WIDOKOWEJ "BISMARCKA" w ZABYTKOWYM PARKU MIEJSKIM przy ul. DRAWSKIEJ w ŚWIDWINIE		
INWESTOR: URZĄD MIASTA ŚWIDWIN 78-300 ŚWIDWIN ul. 3 MAJ 1		
GŁÓWNY AUTOR OPRACOWANIA PROJEKTANT BRANŻY KONSTRUKCYJNEJ mgr inż. WIESŁAW PODGÓRSKI upr. bud. St-344/74 i 70/Sz/78, upr. konser. PSQZ/Sz-5344/172/94		DATA: MARZEC 2019r.
		SKALA: 1:50
tytuł rysunku: RZUT NA RZĘDNEJ +19,43 ORAZ RZUT NA RZĘDNEJ +23,87		NUMER RYS. 3/J

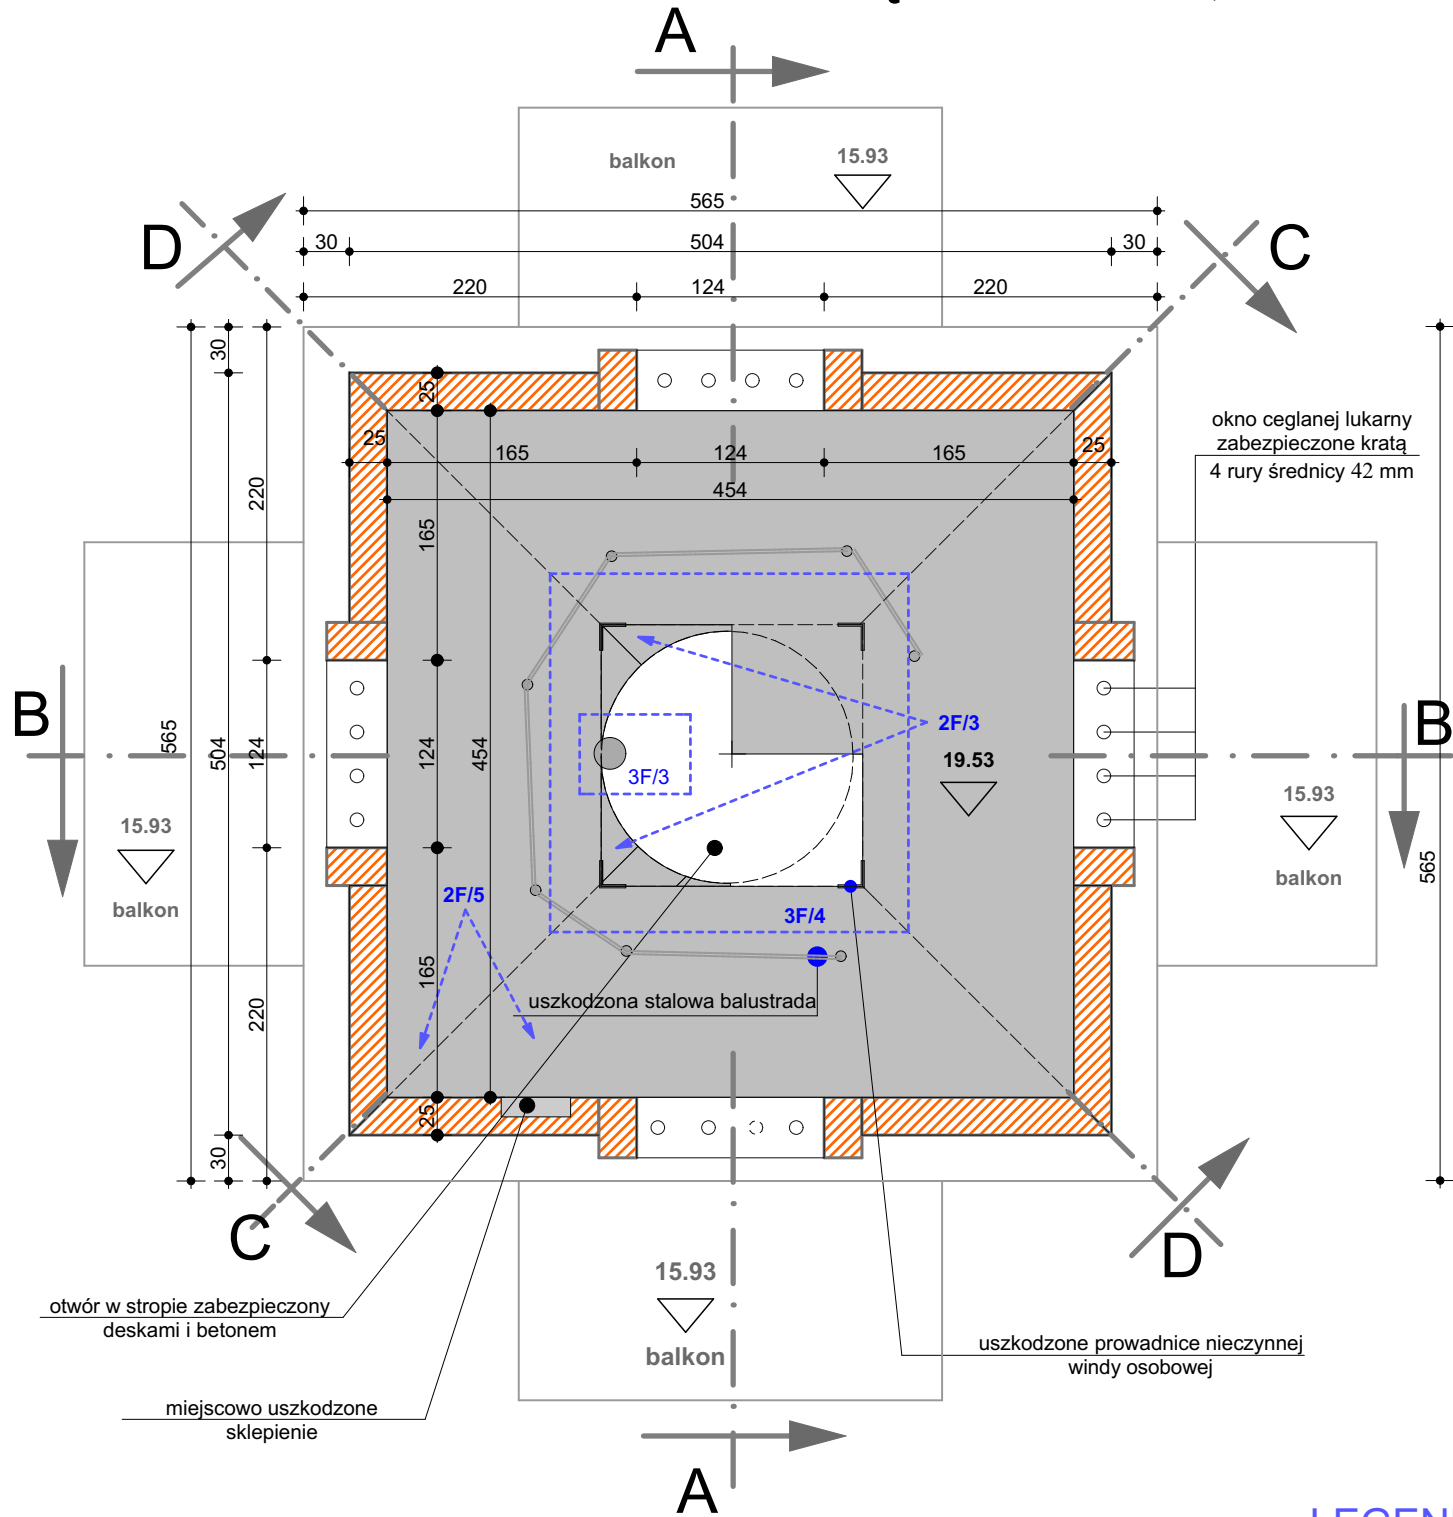
RZUT STROPU NA RZĘDNEJ +19,43

uszkodzone ceglane sklepienie  
1F/1 do 11F/6 - nr fotografii w/g dokumentacji fotograficznej uszkodzeń konstrukcyjnych
