## **COKÓŁ DAWNEGO DOMU BRACTWA STRZELECKIEGO W ŚWIDWINIE, GMINA ŚWIDWIN**

## ***KARTA IDENTYFIKACYJNA PROGRAMU PRAC KONSERWATORSKICH***

**Adres:** ul. Dawska 49, 78-300 Świdwin, gmina Świdwin, województwo zachodniopomorskie

**Data opracowania:** grudzień 2024 r.

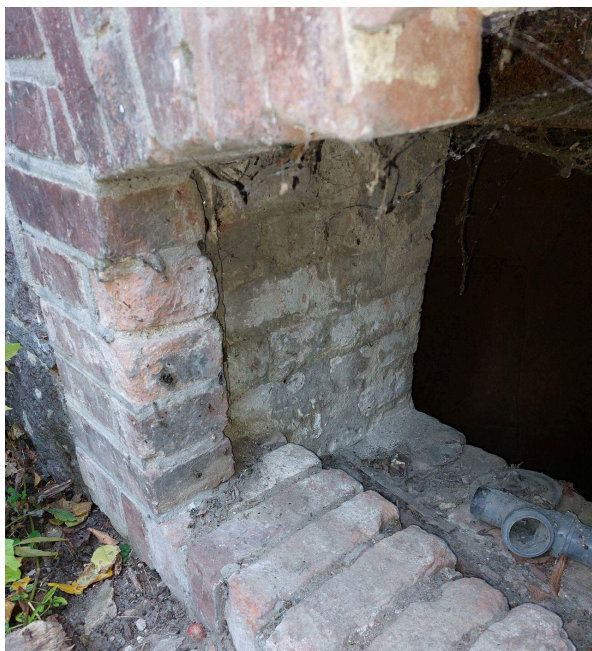
Cegły wokół piwnicznych otworów okiennych są silnie zabrudzone, noszą ślady uszkodzeń mechanicznych i niezgodnych ze sztuką konserwatorską napraw. Zaprawa spoinująca jest wtórna, cementowa, położona nieestetycznie. Niska porowatość zaprawy spoinującej przyczynia się do gromadzenia wody kondensacyjnej i opadowej w strukturze cegieł, co prowadzi do zwiększonego zawilgocenia cegieł oraz zamarzania wody w porach

materiału ceramicznego. Prowadzi to rozsadzania porów cegieł i osłabienia ich struktury. Efektem tego jest postępująca degradacja warstwy ogniowej, widoczna na zabytku.

Fot. 1. Zniszczenia cegieł: odspojone lico cegieł, zniszczenia warstwy ogniowej, zabrudzenia, wtórna spoina, brak stolarki okiennej.

8. Wzmocnienie oryginalnych cegieł osłabionych, skruszałych i ze złuszczoną warstwą ogniową preparatem zawierającym estry etylowe kwasu krzemowego, np. Funcosil KSE 300 firmy Remmers lub Dynasil Nano Consolidate 100 firmy Consil.

- a. W sytuacji, gdy cegła straciła większą część swojej masy, należy ją ostrożnie usunąć z muru.
  - b. Nie należy usuwać cegieł które straciły wyłącznie warstwę ogniową. Takie cegły należy nasycić preparatem wzmacniającym, aby wzmocnić ich strukturę.

10. Uzupełnienia ubytków w ceglach przy użyciu zapraw OPTOSAN MSR firmy OPTOLITH.
  - a. Barwę zaprawy należy dobrać odpowiednio do miejsca aplikacji.
  - b. Zaprawą należy wypełnić wyłącznie ubytek. Pokrywanie zaprawą całego lica cegły jest niewłaściwe.

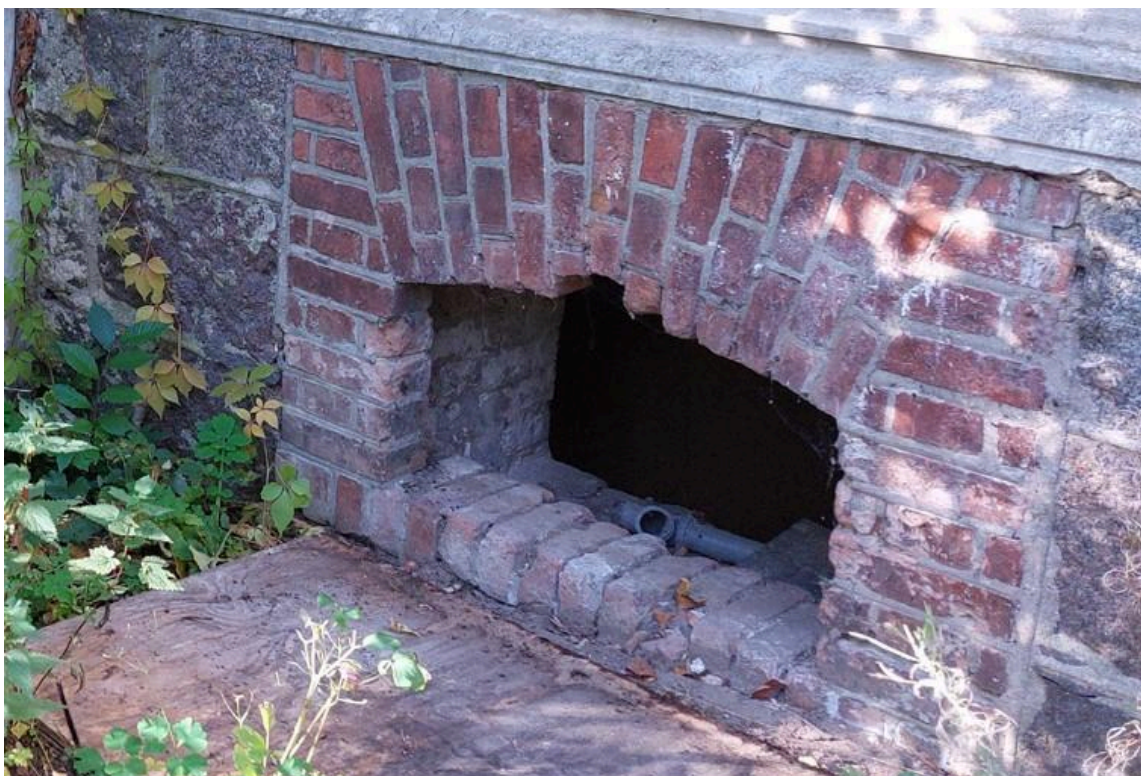
Fot. 2. Uszkodzenia mechaniczne cegły, wtórna spoina, zabrudzenia cegieł, brak stolarki okiennej.

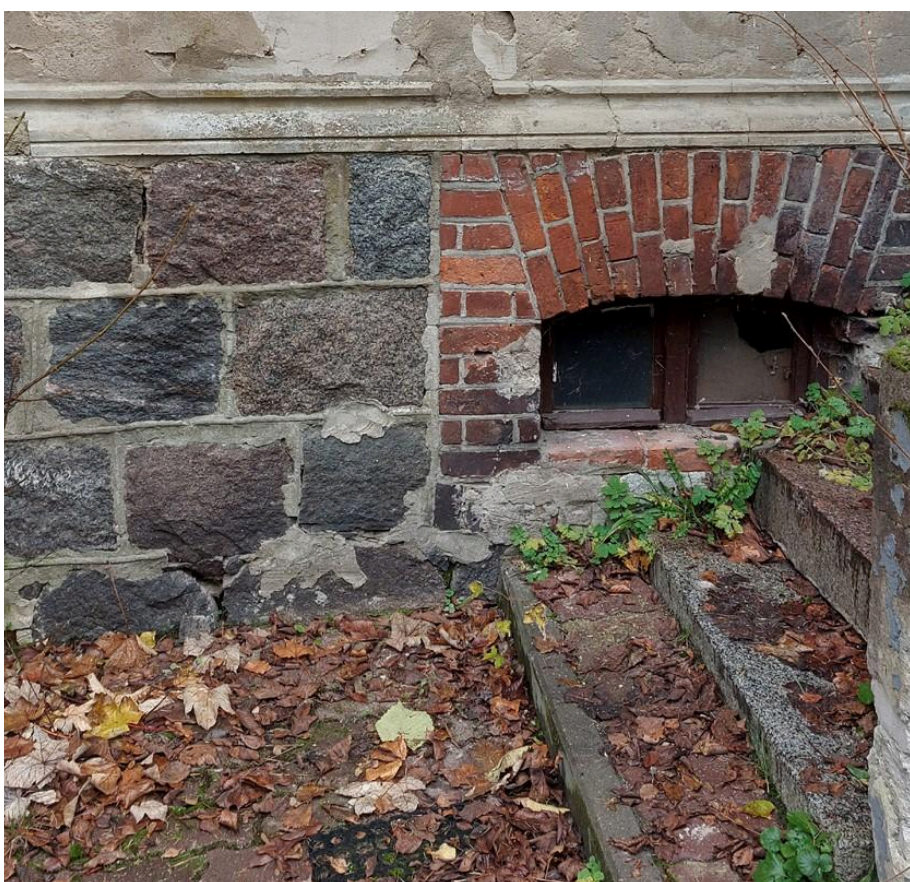
Fot. 3. Uszkodzenia muru, wtórne zaprawy, wtórna cementowa spoina

6. Usunięcie smoły z powierzchni gzymsu cokołowego za pomocą metod mechanicznych. Dopuszcza się piaskowanie gzymsu przy użyciu kruszywa korundowego.
7. Usunięcie niewłaściwych uzupełnień muru oraz spoin. Należy usunąć wszelkie wtórne, nieestetyczne spoiny.

15. Spoinowanie murów i cokołu zaprawą odpowiednio dobraną pod względem barwy, właściwości i struktury (np. OPTOSAN TrassFuge, TrassNaturstein Fuge NHL, marki OPTOLITH). Spoiny na murze ceglanym, po położeniu należy opracować i wyrównać ich powierzchnię, niedopuszczalne jest pozostawienie śladów narzędzia na spoinie, a spoina nie może być nałożona równo z cegłą, lecz lekko poniżej lica cegły. Należy również pamiętać, o zraszaniu spoiny po położeniu, gdyż zbyt szybkie wysychanie spoiny powoduje zmianę jej koloru na jaśniejszy w przypadku zastosowania zaprawy spoinującej firmy OPTOLITH. Spoina na murze kamiennym powinna mieć kształt półwałki, nie powinna rozlewać się na powierzchni kamieni i po położeniu należy ją sezonować tak samo, jak spoinę na murze ceglanym.

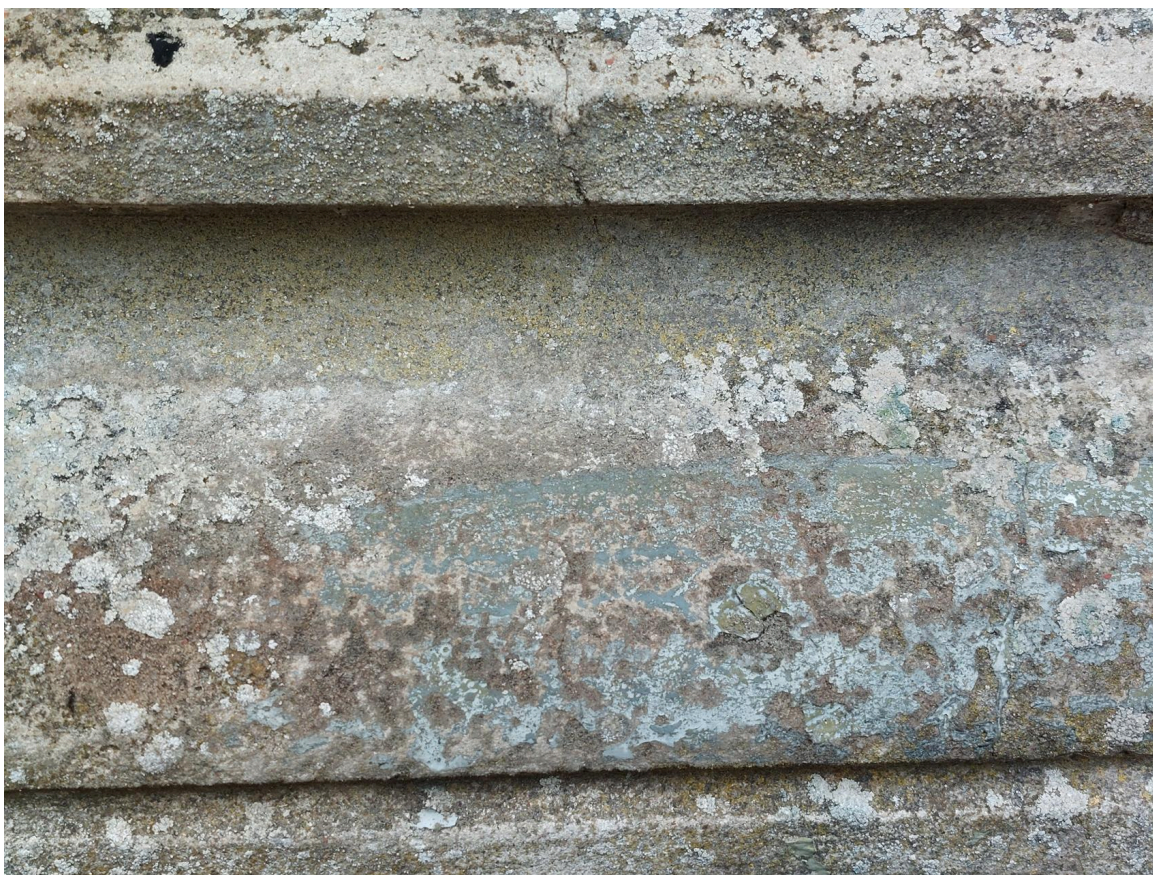
Na gzymsie cokołowym można zauważyć liczne ubytki i łaty z wtórnych zapraw cementowych, którymi gzyms był naprawiany. Dodatkowo gzyms jest silnie zabrudzony oraz porośnięty przez glony i porosty. Na elewacji wschodniej gzyms jest częściowo przysypany ziemią i w całości pokryty smołą, widoczne są również ubytki i spękania gzymsu. Na elewacji wschodniej widoczne są rozległe zniszczenia gzymsu, a w zasadzie jego brak. Podczas prac remontowych, które zniszczyły detale architektoniczne na elewacjach budynku, został też w większości zatarty oryginalny kształt gzymsu, który jedynie w fragmentach został zachowany nad wejściem do piwnicy w elewacji południowej.

Fot. 4. Zabrudzona powierzchnia gzymsu cokołowego, silnie porośnięta przez glony i porosty.

4. Dezynfekcja ścian przy użyciu preparatów biobójczych typu Algat firmy ALTAX, Biotin R firmy CTS lub Preventol R80 firmy LanXess. Należy unikać preparatów zawierających jony chloru, aby nie zwiększać zasolenia obiektu.

5. Oczyszczenie z zabrudzeń i nawarstwień korozyjnych za pomocą myjki ciśnieniowej, parownicy lub metod chemicznych. Metod chemicznych należy użyć jedynie w przypadku niepowodzenia czyszczenia myjką.

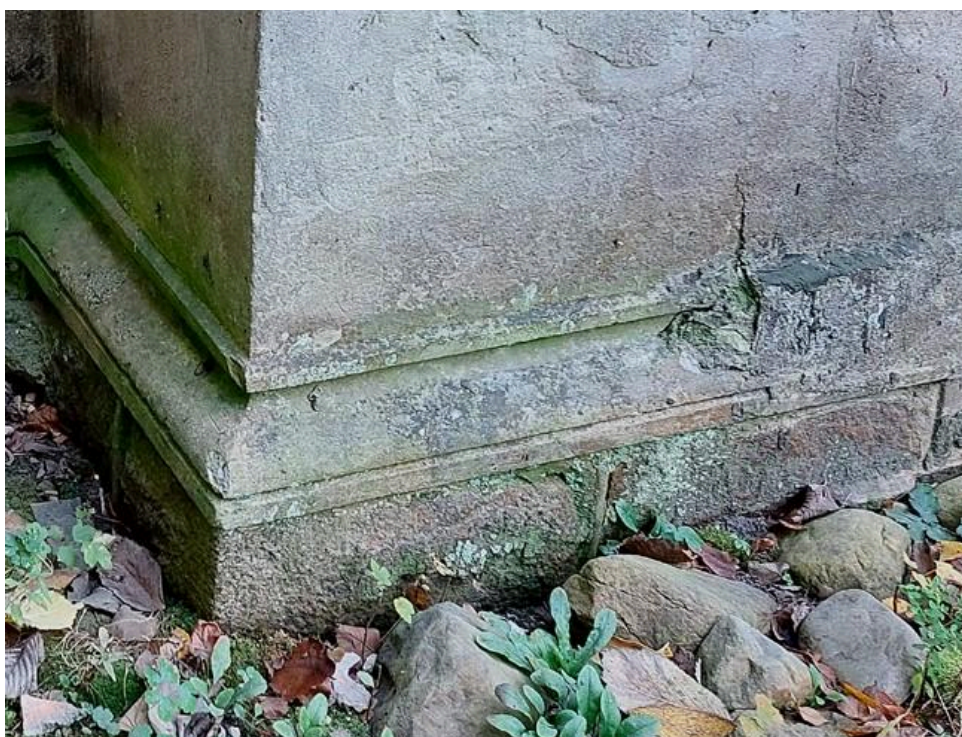
Fot. 5. Ubytki gzymsu, zabrudzenia, porastanie przez glony.

11. Scalenie kolorystyczne miejsc uzupełnianych z oryginałem farbami krzemianowymi, np. firmy KEIM.
12. Wykonać uzupełnienia gzymsu cokołowego z odtworzeniem jego oryginalnej formy przy użyciu zapraw sztukatorskich OPTOLITH StuckoGrub i StuckoFein.

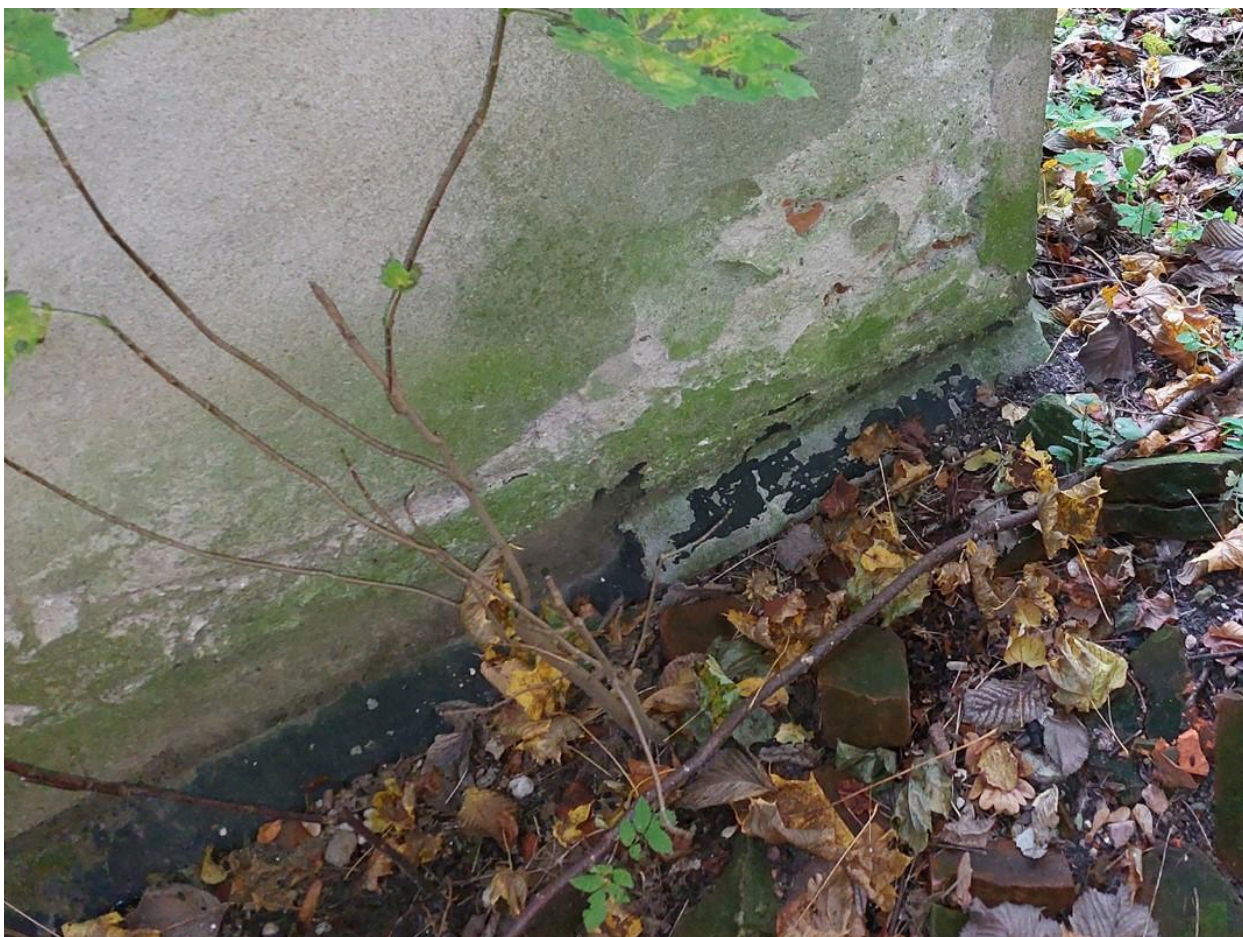
Fot. 6. Cokół i gzyms częściowo przysypane ziemią, ubytek gzymsu, gzyms posmarowany smołą.

1. Wykonanie opisowej i fotograficznej dokumentacji stanu zachowania obiektu.
2. Usunięcie opasek betonowych wokół okien piwnicznych.
3. Odslonięcie kamiennego cokołu i gzymsu na elewacji wschodniej.

16. Wykonanie obsypki żwirowej wokół budynku, aby zapobiec wrastaniu roślin zielonych w mur oraz zachlapywania muru przez błotem.
17. Opracowanie dokumentacji powykonawczej.

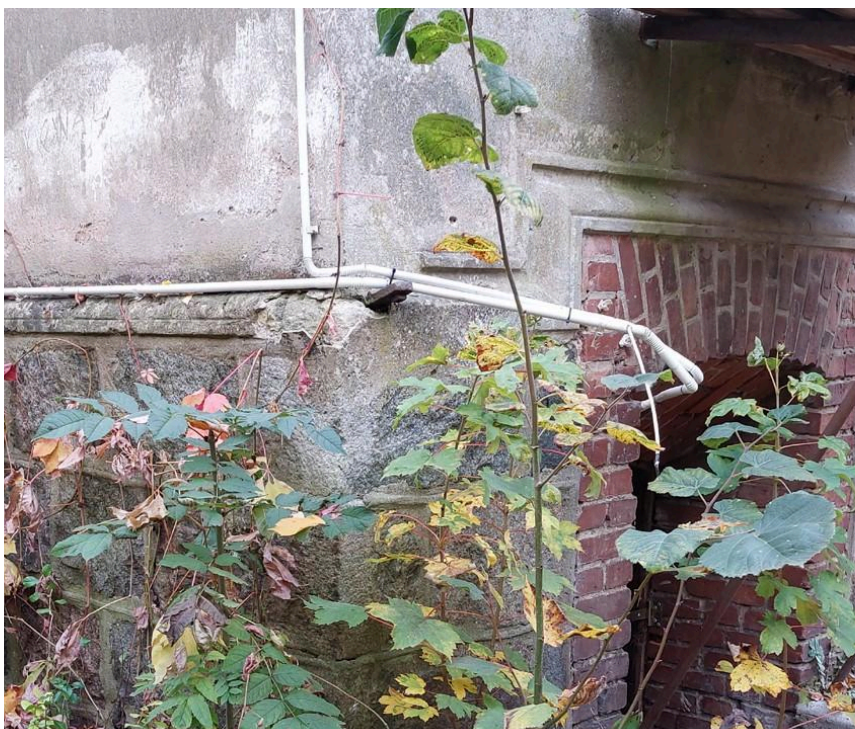
Fot. 7. Zachowany fragment oryginalnej formy gzymsu cokołowego.

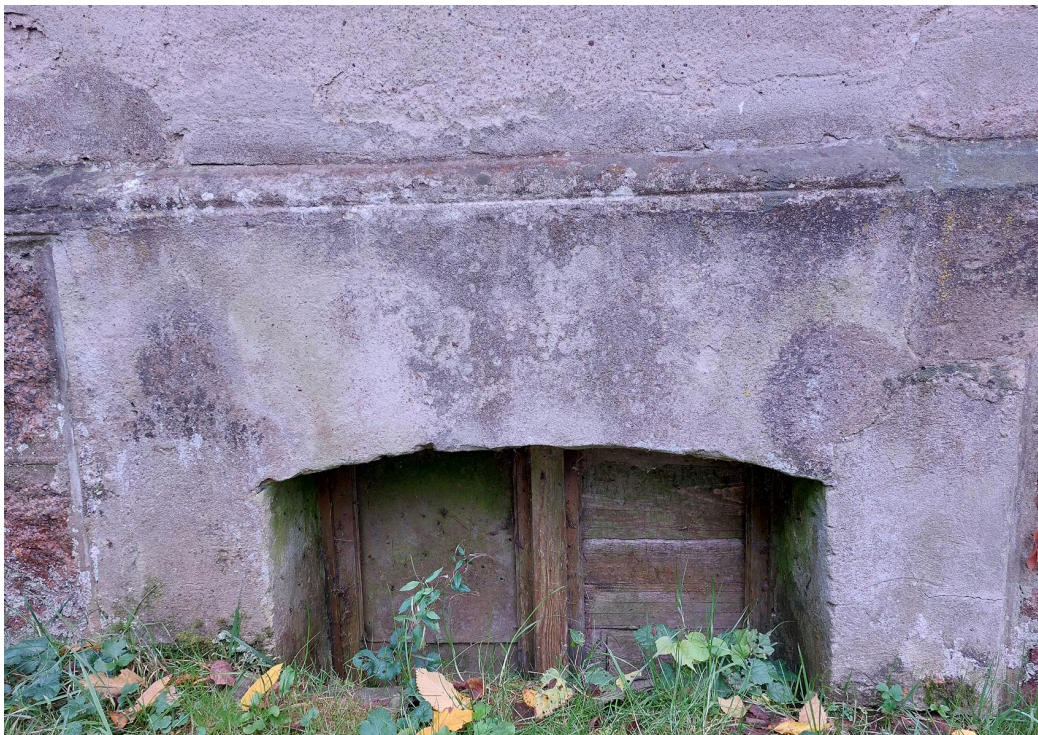
Tynk wokół okien piwnicznych na elewacji północnej i zachodniej jest silnie zabrudzony, widoczne są liczne wtórne zaprawy i zacierki, którymi uzupełniono ubytki w tynku. Tynk podczas nakładania został częściowo zatarty na gzyms, co pozwala stwierdzić, że jest on całkowicie wtórny i powstał podczas remontów elewacji, gdy usunięte zostały detale architektoniczne. W dodatku został nierówno nałożony i wyraźnie zauważalny jest brak kątów i linii prostych na całej opaskach okalających okna piwniczne.

Fot. 8. Wtórny, nieestetycznie nałożony tynk wokół okna piwnicznego, częściowo zatarty na gzyms.

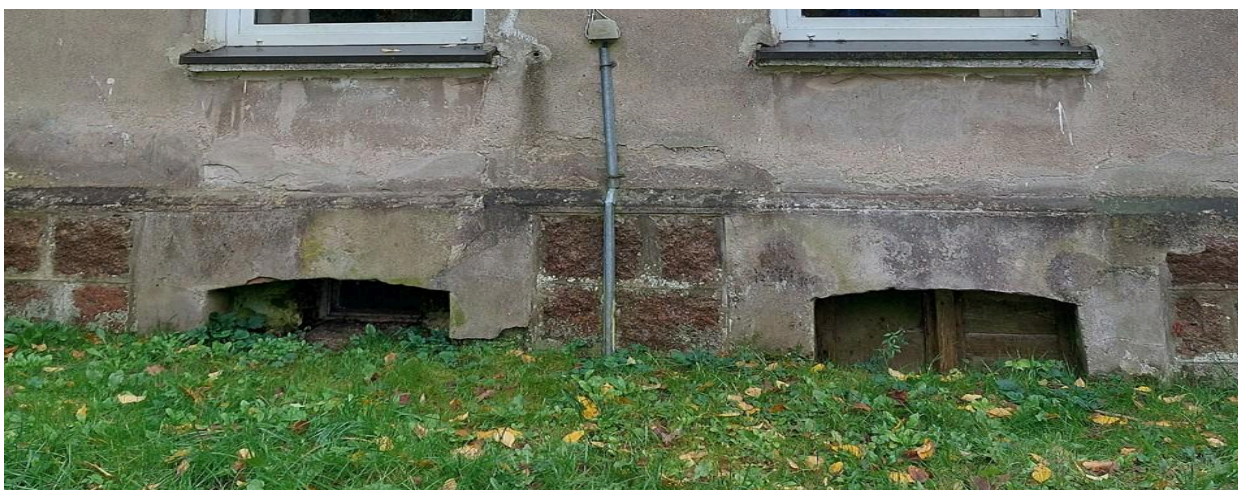
Fot. 9. Wtórne, krzywe, nieestetyczne opaski wokół okien piwnicznych.
